Az Eurostar 2009 karácsonyán nem volt ünnepelt sztár

Eurostar – mennyibe kerül a többletkapacitás?

A vizsgálóbizottság jelentése az Eurostar vonat Csatorna alagútbéli téli üzemeltetési hibáiról

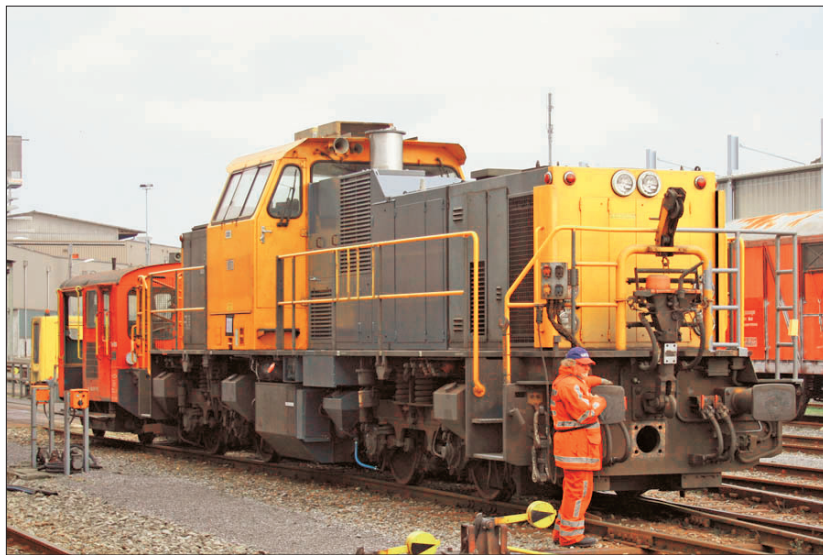
1. ábra A mentésben fontos szerep jutott az 1040 kW teljesítményű Krupp-MaK dízelmozdonyoknak

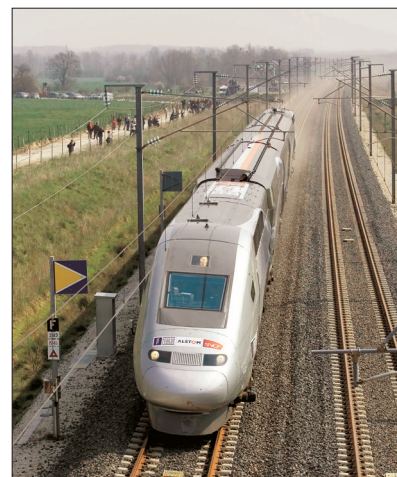
3. ábra Arra, hogy mi történik a nagysebességű vonatok haladása közben a vonat alatt és végén szolgáljon illusztrációként az AGV sebesség-rekordjáról készített felvétel. Látható, hogy a vonat végéhez közeledve a légnyomáskülönbség miatt az igen erős örvénylés a jármű felől szívóhatást kelt. A nyomáscsökkenés miatt a pályáról a finom por, a víz és a hó a legkisebb réseken, nyílásokon, tömítetlenségen át a járműbe juthat (Fotó: Alstom)

A kérdés, hogy mi okozta az öt vonat fekvő maradását, mi az a hiba, mi volt az a közös előzmény, ami a sorozatos vonatleállásokhoz vezetett. Egy hírforrás szerint, amely információ az Eurostar üzemeltetőjétől származik, a hóviharban a finom porhó bejutott a hátsó mozdony vezetőfülkéjébe, meghatározhatatlan réseken keresztül, a Párizsból, és Brüsszelből történő nagy sebességű közlekedés alatt. Az alagútban lévő meleg miatt

a mozdonyba jutott hó gyorsan elolvadt, és a víz becsorgott elektronikai, vagy elektromos berendezésekbe, rövidzárlatot okozva, tehát a vonat megállt.

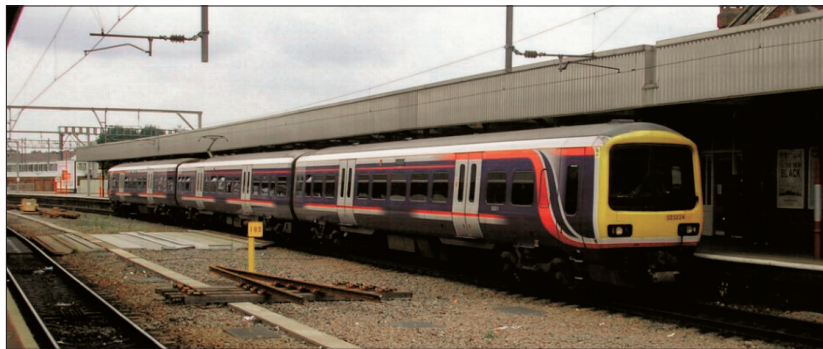
4. ábra A BR 323 sorozatú motorvonata

Angliában a tél beköszöntével az elmúlt években tömegében fordultak elő hó okozta üzemképtelenségek, hibák. Pl. 1995/96 telén a 323 sorozatú járművek legtöbbször fekvemaradt három órán belül, annak ellenére, hogy korábban mindegyiket kitűnő minőségű német hó szűrővel láttak el, és ezek a szűrők azt megelőzően 30 éven keresztül hibátlanul működtek. Csakhogy Németországban és Svájcban a mozdonyok és motorkocsik vonatási berendezéseinek hűtő rendszere magasabbról szívja be a levegőt, mint a padló alatti vonatási berendezések esetén. A 323 sorozatú

motorvonatok kialakítása is ilyen. Amikor ezek a vonatok az alagútba behaladtak, az a hó ami korábban kikerült a szűrőket elolvadt, és ezzel kiütötte az elektronikát. A 323-asok esetén a megoldásokat hamar megtalálták, ott beváltak az Északi-tenger fűró berendezéseinek alkalmazott poliészterszűrők. Ez az új szűrő kb. egy coll vastagságú, durva felületű, és ennek következtében lepergett róla a hó és csak 6 óra múlva jelentek meg az első olvadt hó cseppek.

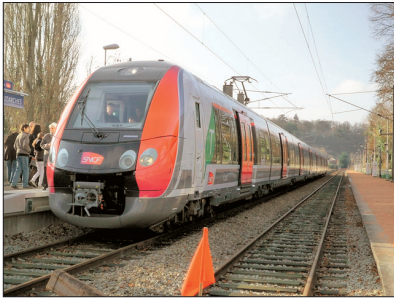
1. ábra A franciák Francilien típusú elővárosi motorvonata

Párizs elővárosi forgalmához illeszkedő új vonatok számos újítást foglalnak magukba. A Francilien 20 százalékkal hatékonyabb energia felhasználás szempontjából. Visszatápláló fék rendszerrel látták el a vonatok. A kocsik bejáratainál infravörös sugárral működő utas számláló van, ami a klíma berendezés működését az utas szám függvényében vezérli. A Francilien vonatoknak öt hajtott forgóváza van, négy aktív és az ötödik tartalék. A hosszú vonatonál kilenc

forgóváz közül öt hajtott, míg a röviddebnél nyolc forgóváz közül öt hajtott. Az ötödik hajtott forgóvázat, pl. a vonat késésekor lehet használni.
